VŠB - Technická univerzita Ostrava

Analýza bodových závad na ul. Martinovská v Ostrave  
Analysis of point defects on the street Martinovska in Ostrava

Ostrava 2018

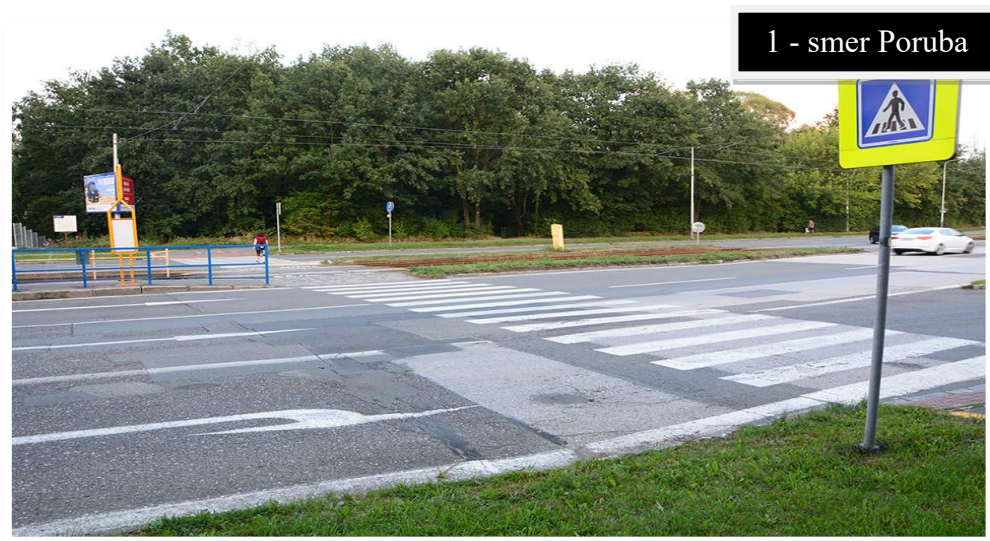
Obrázok 12 - Prechod pre chodcov 1

Keďže sa jedná o združený prechod pre chodcov a prejazd pre cyklistov, je na tomto mieste nesprávne vodorovné dopravné značenie V7 „Prechod pre chodcov“ a tiež zvislé dopravné značenie IP6 „Prechod pre chodcov“.

Použitie dopytového svetelne signalizačného zariadenia a doplnenie vodiaceho pásu pre osoby so zníženou schopnosťou orientácie. Pri dĺžke prechodu je nutné tiež zriadenie ochranného deliaceho ostrovčeku resp. úprava súčasného ostrovčeku.

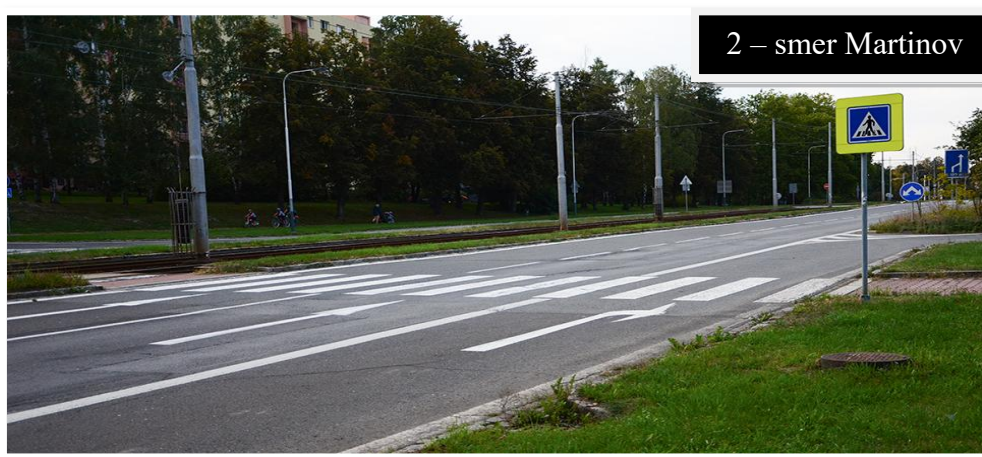
Obrázok 14 - Prechod pre chodcov 2

Vjazd do odbočovacieho pruhu je podľa dopravného značenia dočasne zrušený. Tento problém je riešený v kapitole 5.7.

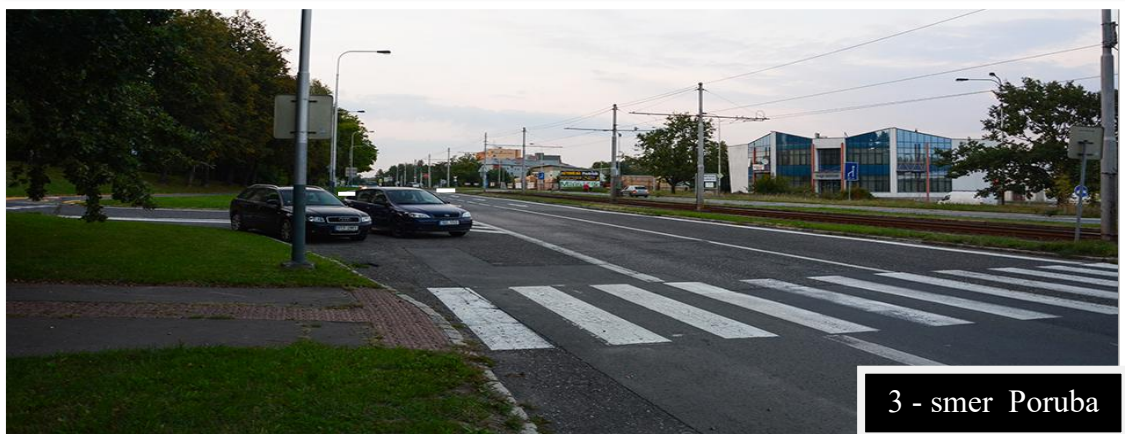
Obrázok 15 - Prechod pre chodcov 3

Parkovanie za prechodom predstavuje riziko pri cúvaní vozidiel do priestoru prechodu pri vychádzaní.

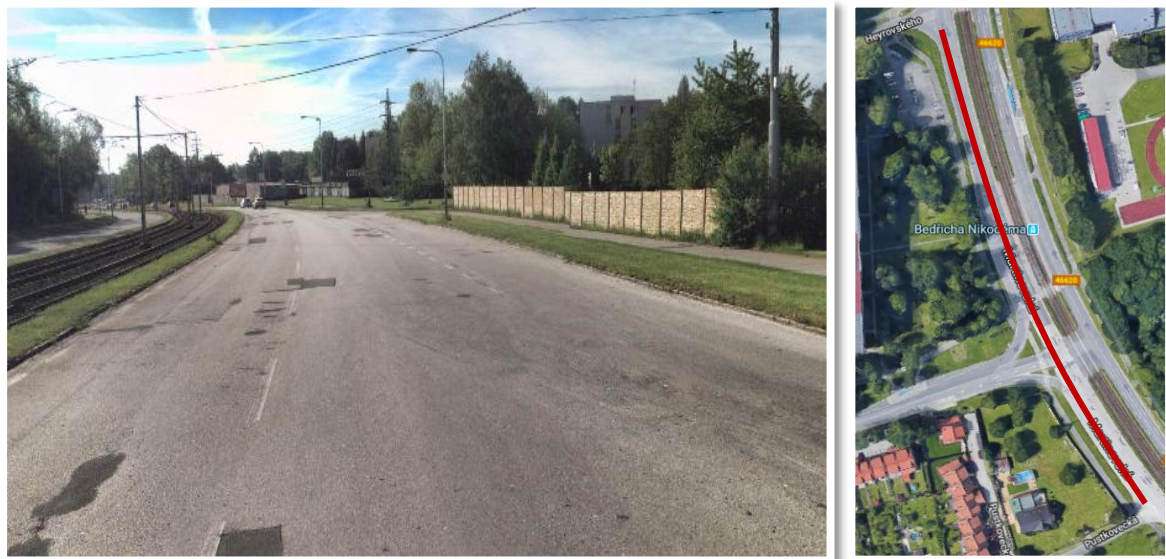
Obrázok 16 - Šírka jazdných pruhov [10]

Široký jazdný pruh vedie tiež k nedostatočnej organizácii pohybu vozidiel a zníženiu bezpečnosti cestnej premávky.

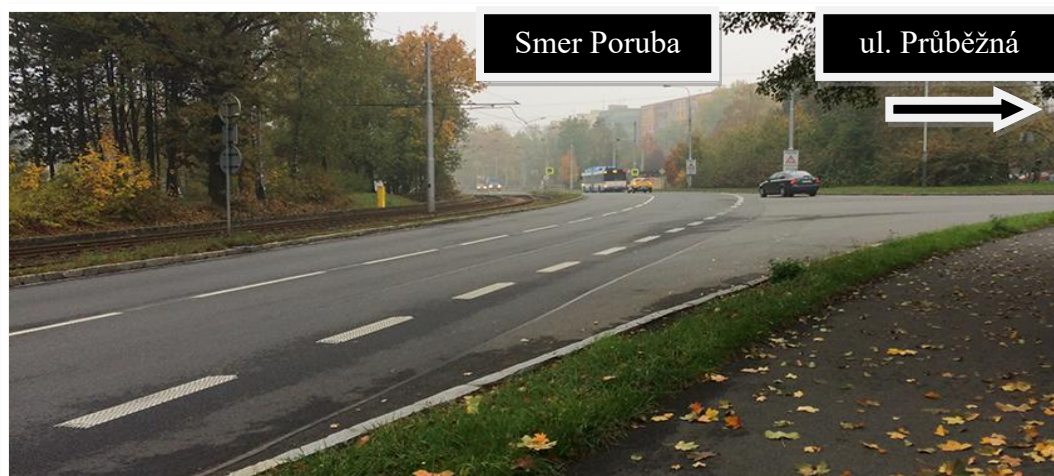
Obrázok 18 - Martinovská x Průběžná

Vzhľadom k rozsiahlosti a absencii usmerňovacích prvkov ako napr. deliaci alebo smerový ostrovček a vyznačenia pomocou VDZ v oblasti križovatky tu dochádza ku kolíznym situáciám a netypickým pohybom križujúcich sa vozidiel v priestore križovatky. Zvýšené riziko vzniku dopravnej nehody.

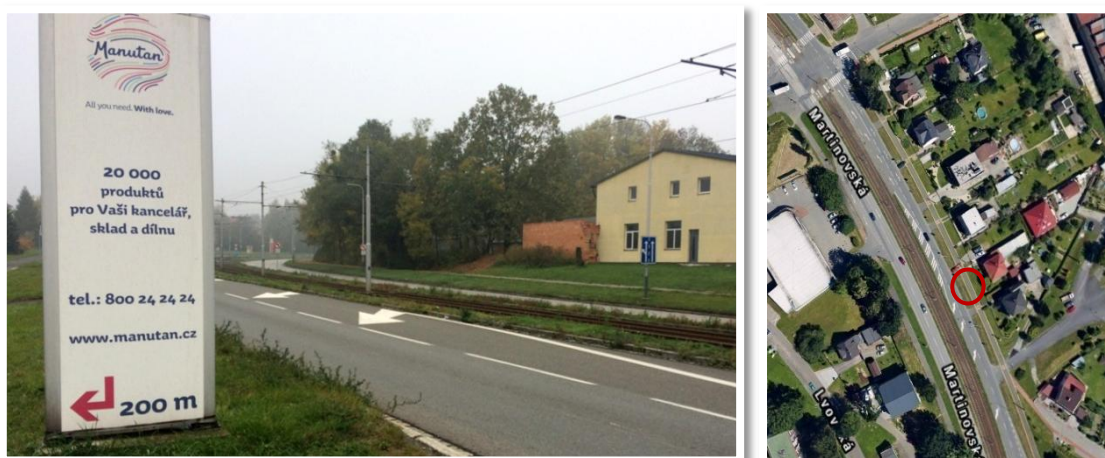
Obrázok 19 - Prekážka v rozhľade [1]

Nedostatočný rozhľad na samostatnom zjazde. V rozhľadových trojuholníkoch sa nachádza prekážka brániaca rozhľadu.

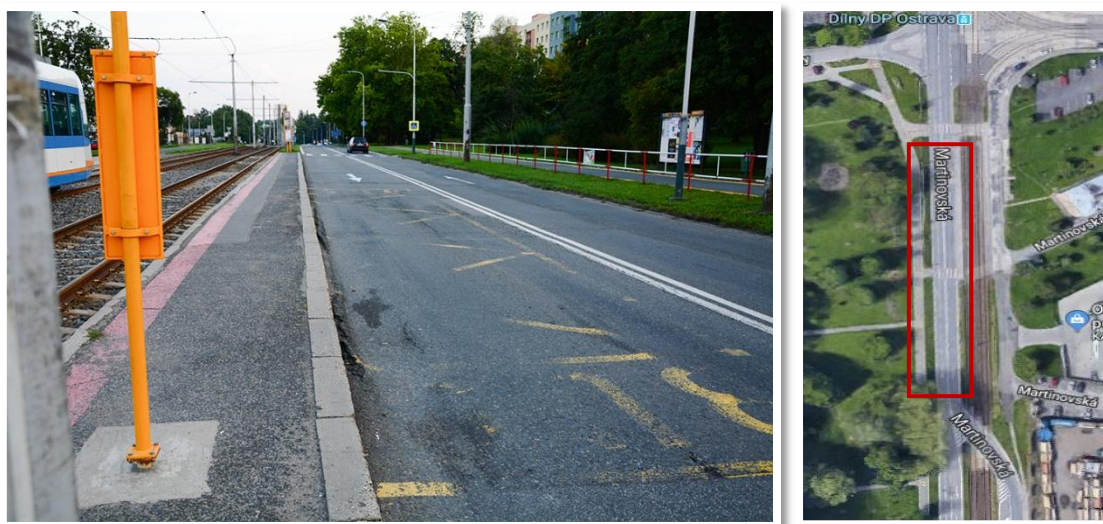
**Obrázok 20 - Deformácia krytu vozovky [10]****Opatrenie:**

Na autobusovej zastávke v smere na Martinov (zastávka na jazdnom pruhu) došlo k trvalej deformácii krytu –priehlbiny v mieste státia autobusu. Vyjazdené koľaje zhoršujú priečne zmeny jazdy, znižujú komfort a komplikujú jazdné manévry. Za dažďa sa v týchto vyjazdených koľajách usadzuje voda, čo môže spôsobiť tzv. aquaplaning, teda jav, kedy rýchlo jazdiace vozidlo vo vyjazdených koľajách kľže po vodnej hladine a nižšia adhézna sila tak výrazne znižuje účinnosť brzdenia. V zime zase môže dôjsť k namrznutiu tejto vody. To je zvlášť nebezpečné pre jednotopé vozidlá.

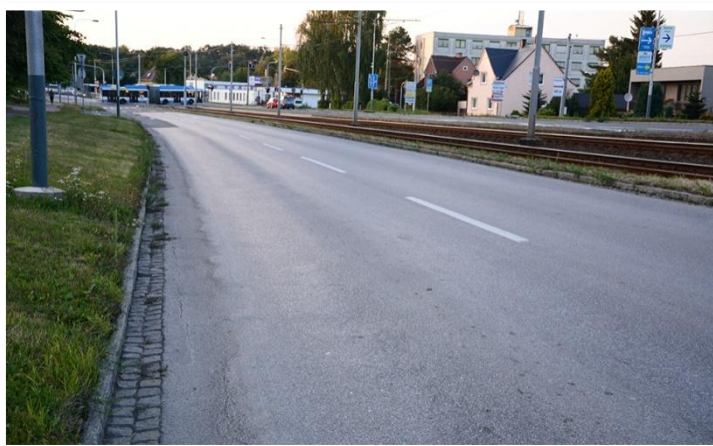
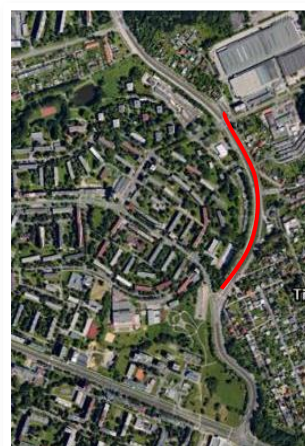
Obrázok 21 - Deformácia krytu vozovky [1]

Deformácie krytu (vyjazdené koľaje) v danom úseku v oboch smeroch. Voda v týchto miestach nie je z vozovky dostatočne odvedená k obrubám a do vpustí. Platia tu rovnaké riziká, ako v predchádzajúcom príklade. V tomto úseku je tiež značne vyhl'adené kamenivo.

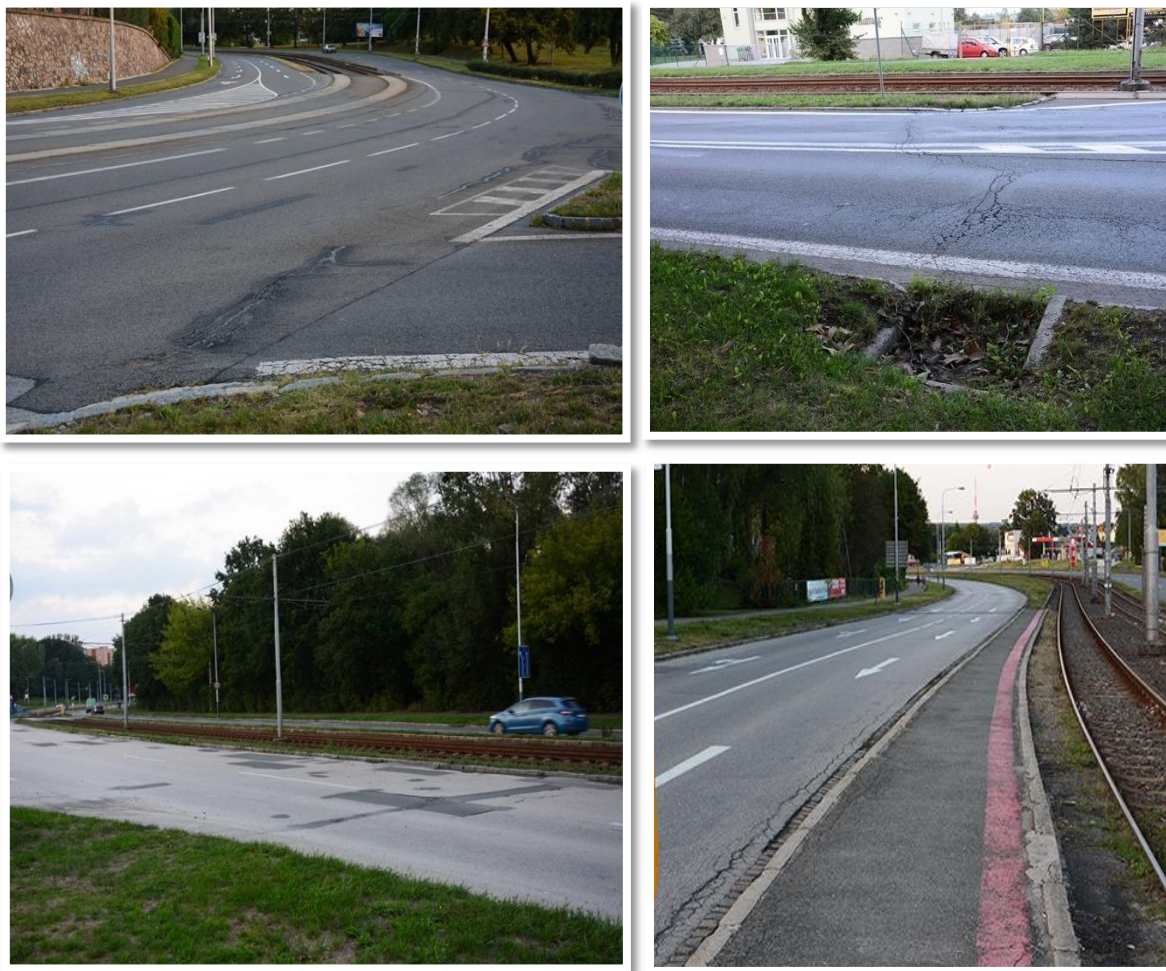
Obrázok 22 – Vysprávky a trhliny

Súvislý výskyt sieťových trhlín na okraji vozovky pri napojení asfaltovej vrstvy na prídlážbu s tvorbou výtlkov.

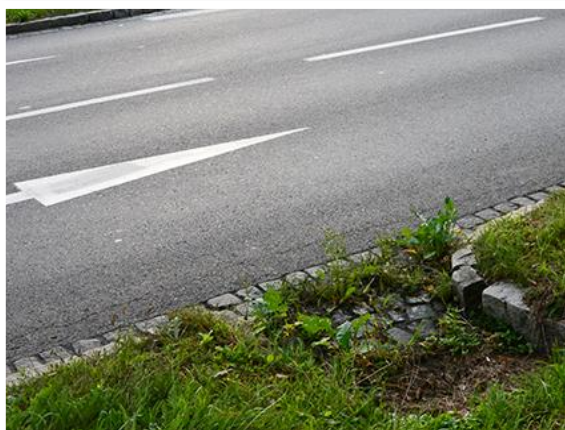
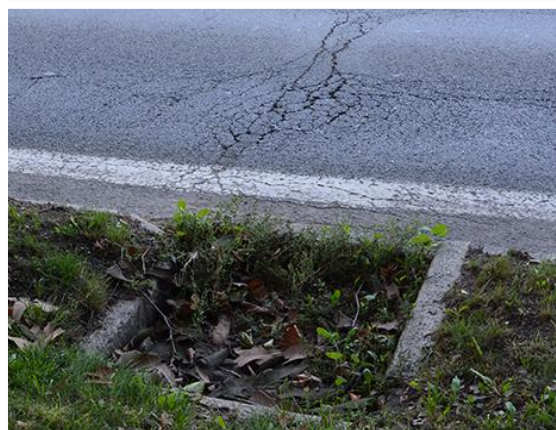
**Obrázok 23 - Príklady problematického odvodnenia**

Odvodnenie komunikácie je zabezpečené priečnym sklonom vozovky do uličných vpustí. Tieto vpuste sú však na mnohých miestach zanesené a teda nemusia dostatočne plniť svoju funkciu.

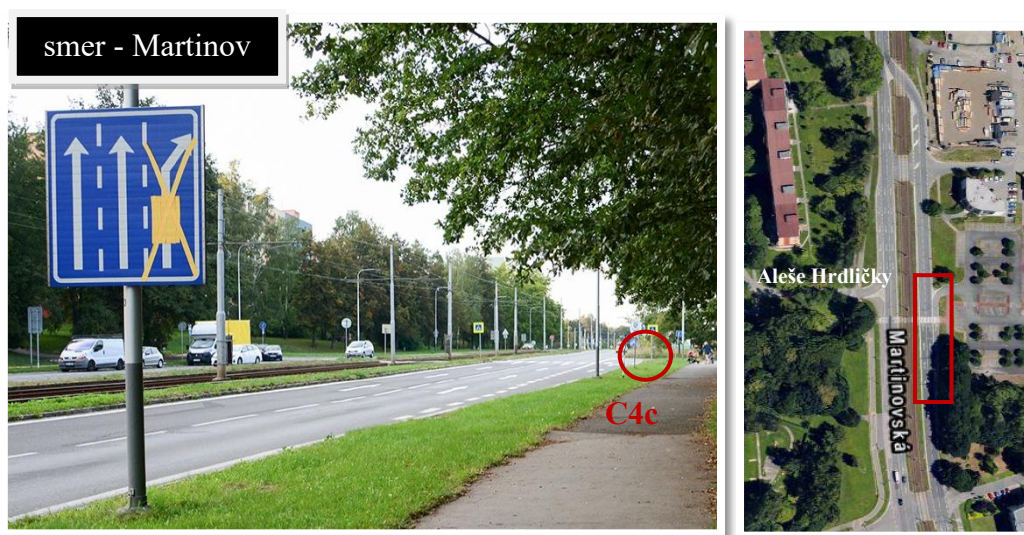
Obrázok 31–Odbočovací pruh [1]

Je tiež nevhodné použitie značky C 4c „Prikázaný smer obchádzania vpravo i vľavo“ na konci odbočovacieho pruhu, ktoré sa môže zdať mätúce.

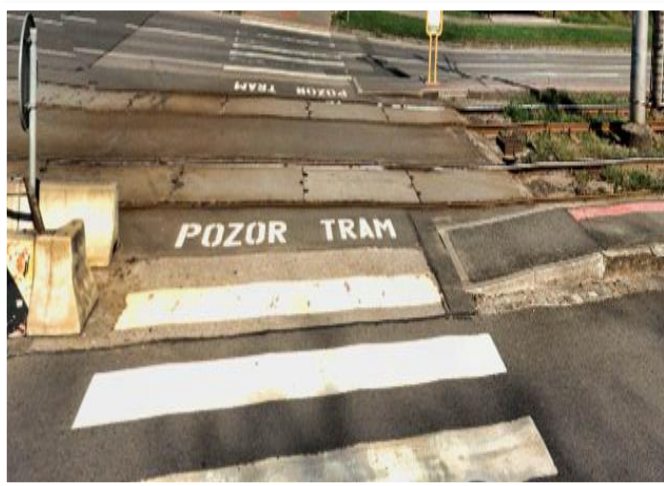
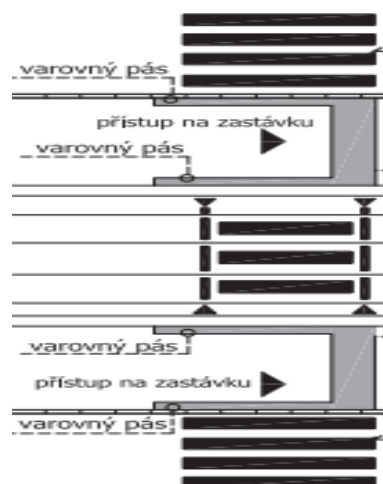
**Obrázok 36 – Nesprávne riešenie vs. správne riešenie [14]**

Chýbajúce bezbariérové úpravy u všetkých prechodov cez električkový pás podľa vyhlášky 398//2009 Sb. o obecných technických požiadavkách zabezpečujúcich bezbar. užívanie stavieb [14]. Z hľadiska osôb so zníženou schopnosťou orientácie je takéto miesto veľmi nebezpečné.

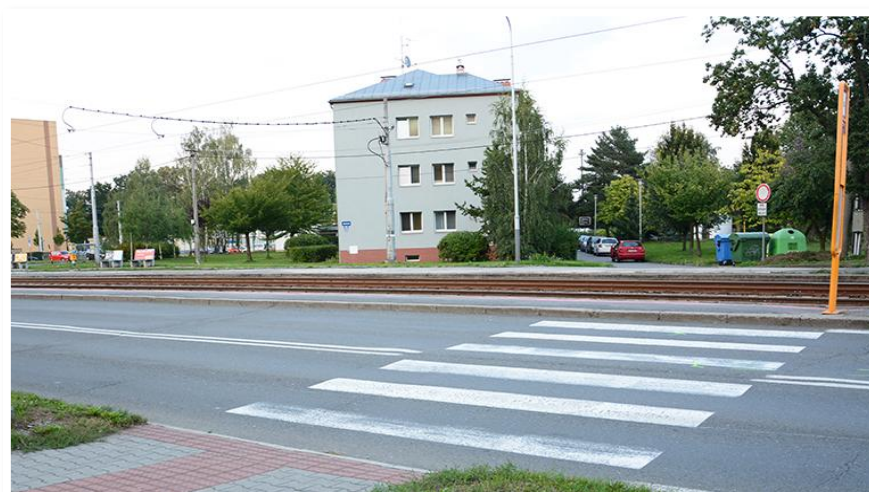
**Obrázok 37 - Bezbariérová úprava zastávky električky „Dílňy DP Ostrava“**

Na zastávku „Dílňy DP Ostrava“ nie je zaistený bezpečný príchod pre osoby so zníženou schopnosťou pohybu. U prechodov pre chodcov nieje znížená obruba na začiatku, ani na konci nástupišťa.

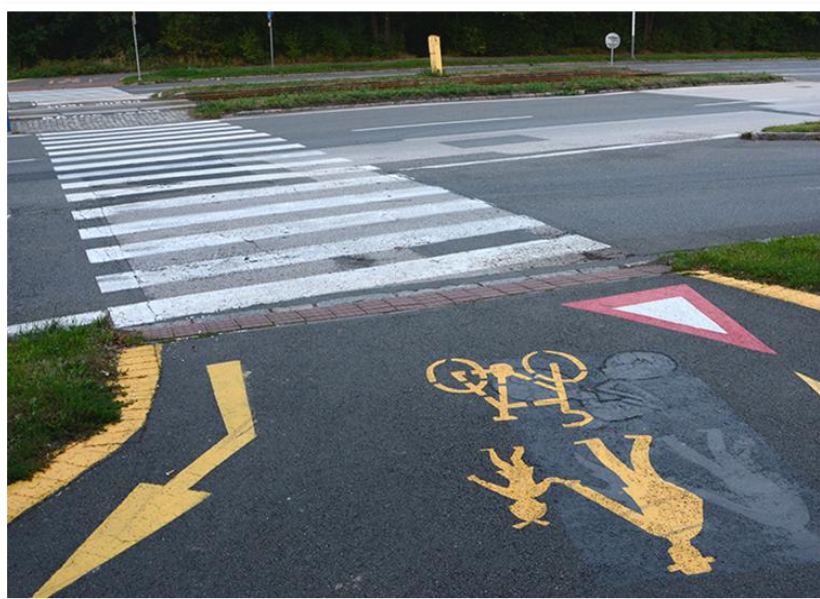
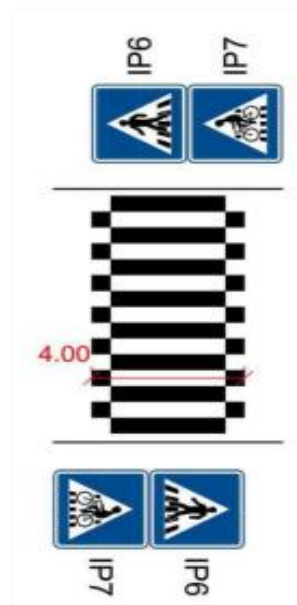
Obrázok 39 - Nesprávne značenie vs. správne [16]

Keďže sa jedná o združený prechod pre chodcov a prejazd pre cyklistov je na tomto mieste nesprávne vodorovné dopravné značenie V7 „Prechod pre chodcov“ a tiež zvislé dopravné značenie IP6 „Prechod pre chodcov“. Takéto miesto by tiež malo byť vyznačené pomocou signálneho pásu, ktorý na prechod navedie osoby so zníženou schopnosťou orientácie.

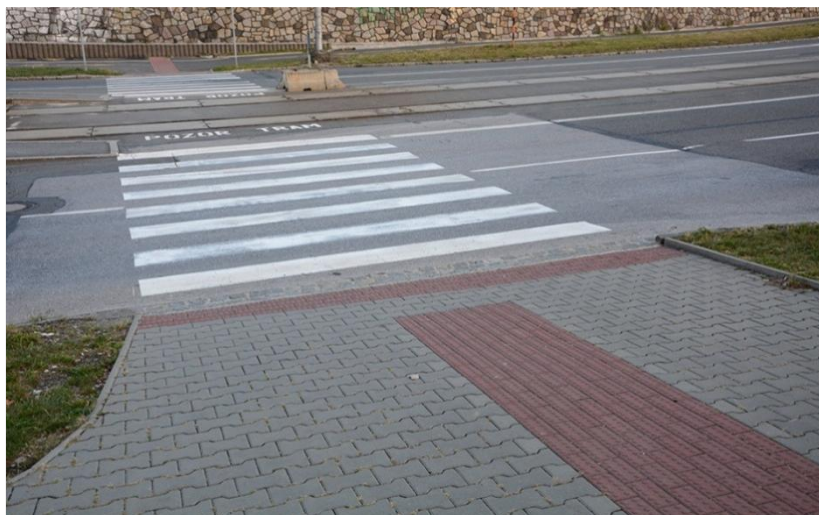
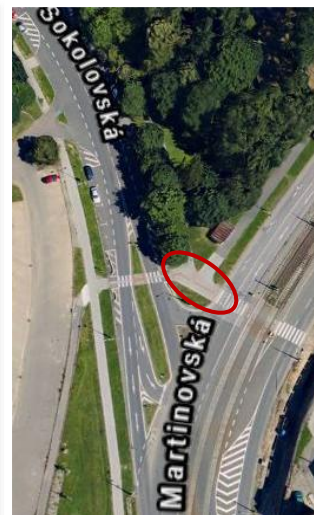
Obrázok 42 - Prevedenie signálneho pásu [1]

Signálny pás odsadený od varovného pásu, aj napriek tomu že sa jedná o prechod pre chodcov a nie miesto pre prechádzanie.

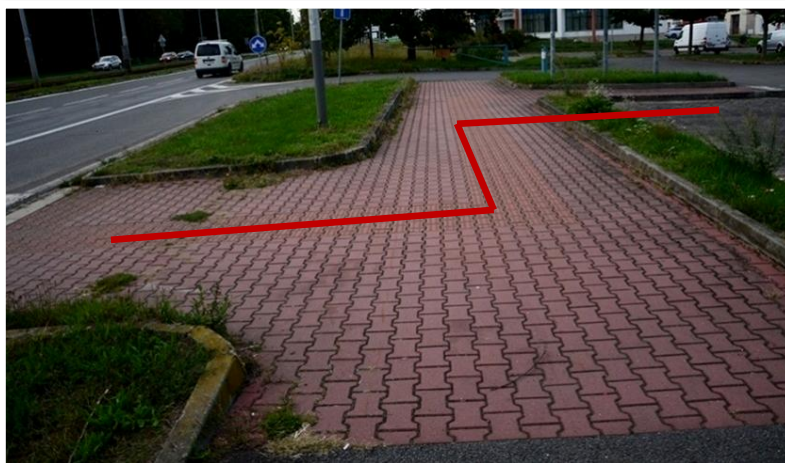
Obrázok 43 - Signálny pás (naznačené aktuálne vedenie) [1]

Prevedenie signálneho pásu je nesprávne. Nevedie k vodiacej línii (rovno k obrubníku), ale k prechodu pre chodcov, vedúceho k parkovisku. Farebné prevedenie signálneho i varovného pásu splýva s povrchom komunikácie pre peších.

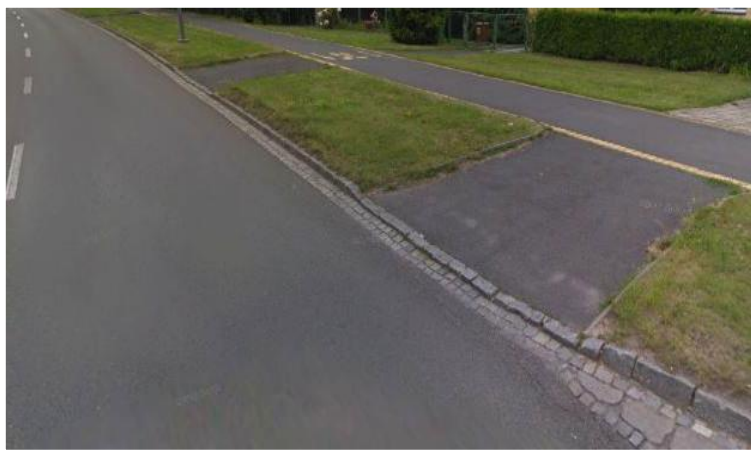
Obrázok 44 - Absencia varovných pásov [1]

Absencia varovných pásov u samostatných zjazdov v úseku od križovatky Martinovská x Třebovické po križovatku Martinovská x Bedřicha Nikodéma na pravej strane v smere na Martinov. Na týchto zjazdoch teda nie je vyznačená hranica neprípustného a nebezpečného priestoru pre osoby so zníženou schopnosťou orientácie.

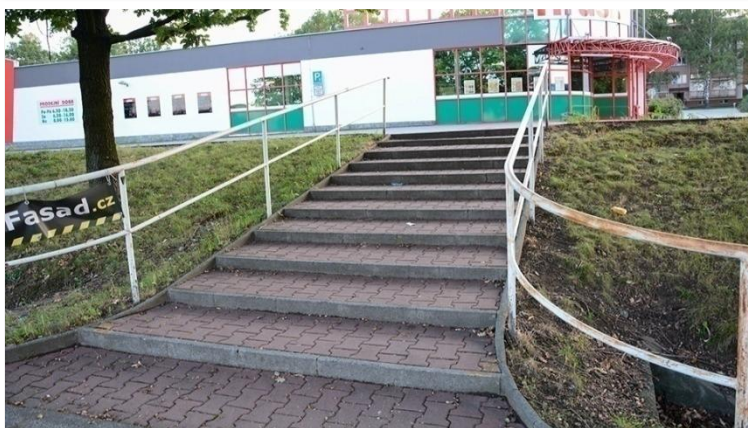
Obrázok 45 - Chýbajúca rampa [1]

Chýbajúca bezbariérová trasa do objektu „Hruška“ a tiež chýbajúce kontrastné označenie prvého a posledného schodu pre osoby so zníženou schopnosťou orientácie.

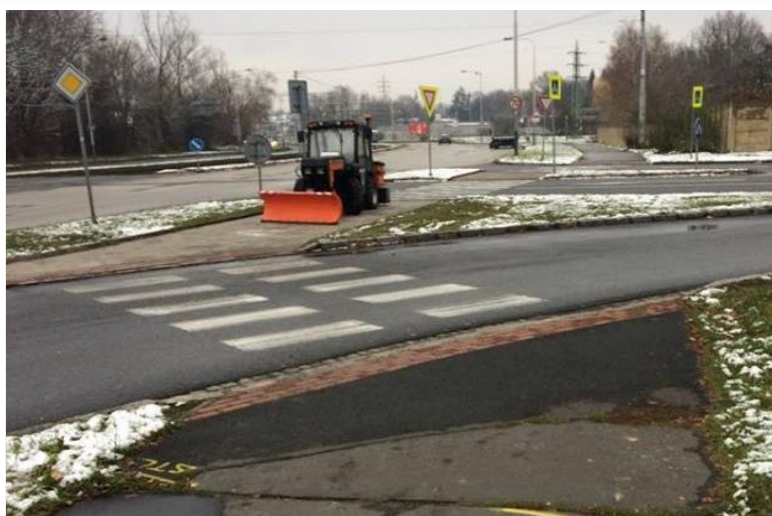
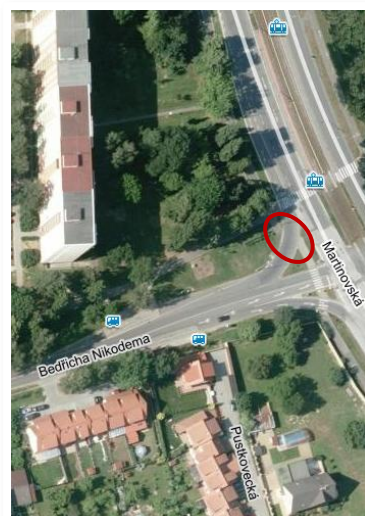
Obrázok 46 - Absencia vodiaceho pásu prechodu [1]

Chýbajúci vodiaci pás na prechode pre chodcov, tiež vodiaca línia na chodníku a signálny pás. Absencia týchto prvkov je nevhodná z hľadiska osôb so zníženou schopnosťou orientácie.

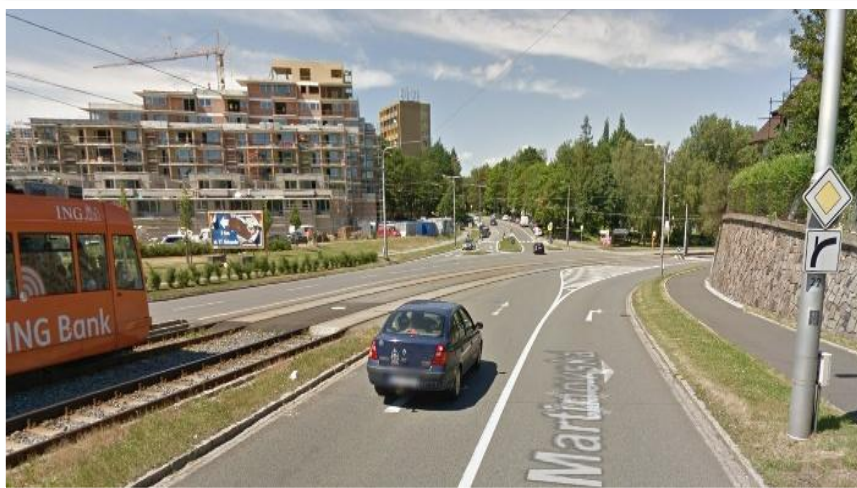
Obrázok 48 - Uhol kríženia [1]

Jazda na vedľajšiu komunikáciu, v tomto prípade rovno, nie je dobre pochopiteľná. Na prvý dojem nie je rozpoznateľné, že sa bude jednať tiež o prejazd cez električkovú trať vzhľadom na absenciu akéhokoľvek upozornenia na tento prejazd. Nevhodný uhol kríženia a tiež nie zreteľné miesto pre zastavenie, pri prejazde električkovej dráhy a protismerného pásu nedáva pocit bezpečia.
